Tvangsauktion

**Højdevej 25,
9631 Gedsted**

TILSTANDSRAPPORT

Højdevej 25 - 9631 Gedsted

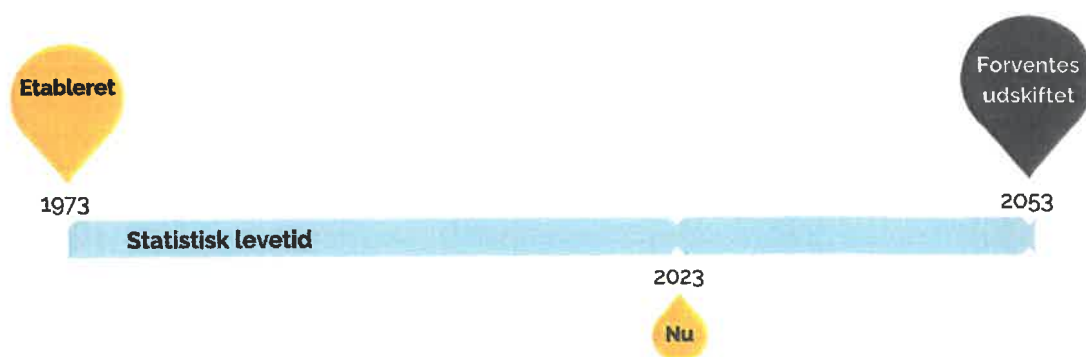
Tagbelægning - Eternitbølgeplader med asbest

Tagbelægninger med mos og alger er ikke unormale. Bølgeeternitplader tager normalt ikke skade af dette, men ved store mængder af mos er der risiko for, at tagvandet ikke kan løbe hurtigt nok af, hvorved der via samlinger kan trække vand ind i tagkonstruktionen. Ved en eventuel afrensning af mos, skal det sikres, at taget kan holde til det. En malerbehandling af eternit forlænger normalt ikke tagbelægningens levetid, men kan ændre på tagets ventilation, så det bliver for tæt.

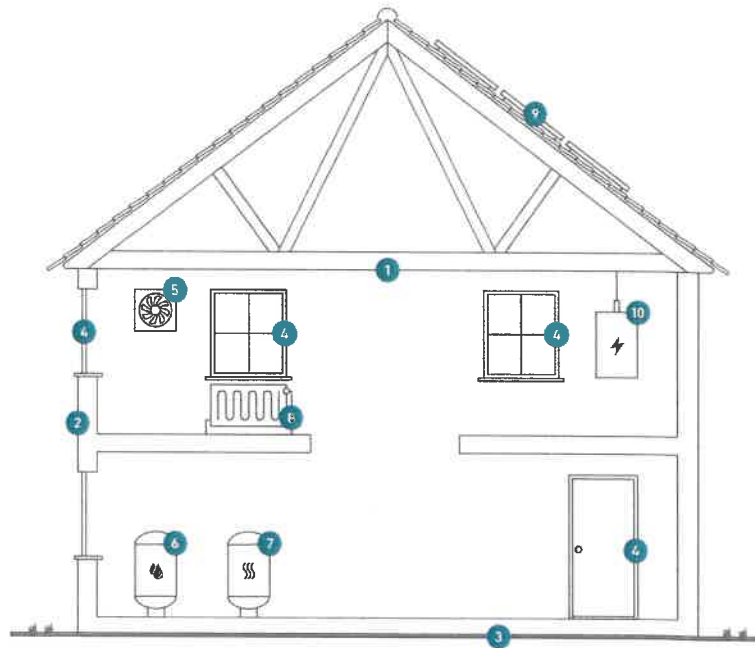
En bygning består af mange dele, der har betydning for bygningens energibehov. Figuren herunder giver en forklaring af de væsentligste dele på tværs af konstruktioner og installationer.
